Kenndaten zum Projekt

Ausgeführt	Sommer 2017
Bewertung	5.10.2017
DTV	10'500
Gefälle	
Temporegime	50 km/h
Bedeutung im Netz	Kornhausstrasse: Zentraler Knoten Nord/Süd Nordstrasse: wichtige Ost-/West-Verbindung
Infrastrukturelemente	Radstreifen, Furten, separate LSA für Velo

Beschrieb und Analyse

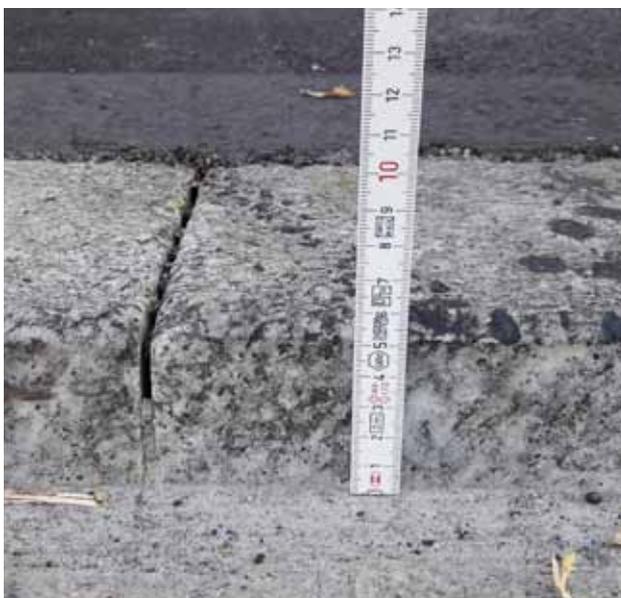
Querung Nordstrasse Richtung Norden: Hier fehlt eine Randsteinabsenkung auf der Nordseite der Nordstrasse. Die Höhe des Randsteins beträgt derzeit über 5 cm. Auf der rechten Seite des Fussgängerstreifens ist der Absatz deutlich tiefer, was dazu führt, dass Velofahrende nach rechts verschwenken und so die Fussgängerbeziehung zweimal queren.

Randstein auf der Wunschlinie der Velofahrenden beim Queren der Nordstrasse.

Zur Querung der Nordstrasse aufwärts ist eine Absenkung des Randsteins auf der Nordseite der Nordstrasse nötig. Wünschbar wäre eine „Zahnücke“.

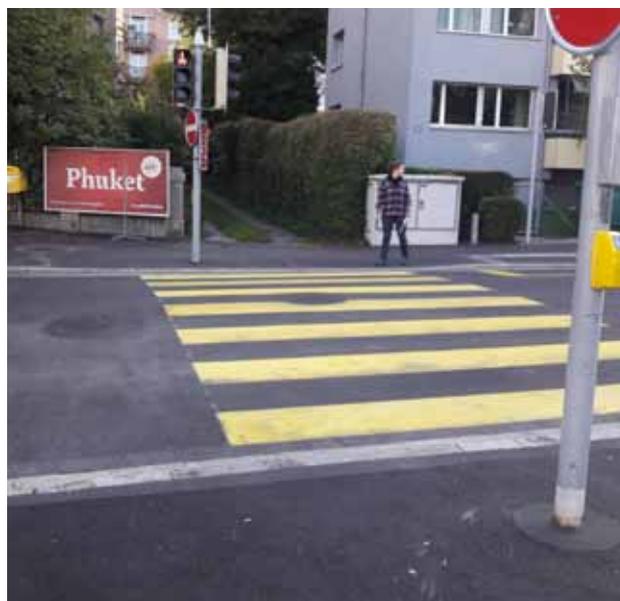
Links wäre die Veloführung perfekt. Zuerst queren die meisten Velofahrenden rechts. Eine Absenkung des Randsteins ist hier nötig.

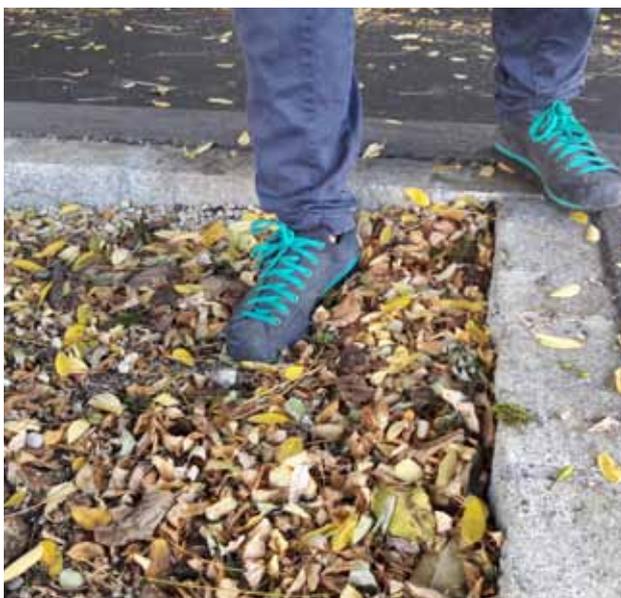
Veloführung hinter Bushaltestelle: In den Auflageplänen wurde die Entfernung der Bäume angedeutet. Das ist nicht geschehen. Nun besteht bei den Baumgruben, also da, wo die Ideallinie für Velofahrende verläuft, jeweils eine Fallgrube von bis zu 10 cm Tiefe. Unter den Bäumen ist die Sicht insbesondere in der Nacht sehr schlecht, diese Fallgruben stellen demzufolge ein massives Sicherheitsrisiko dar.

Fallgrube hinter der Bushaltestelle.

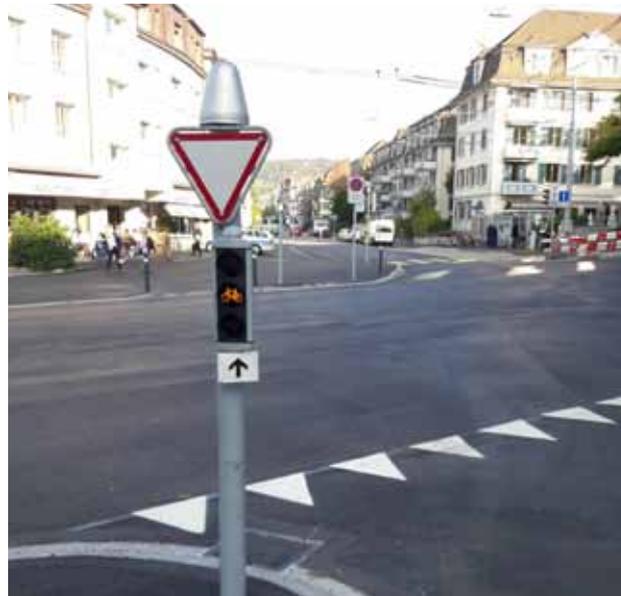
Veloführung/Signalisation: Zum Zeitpunkt der Evaluation fehlen noch an diversen Orten Markierungen. Ob diese noch angebracht werden, ist unklar. Die Führung von der Kornhausstrasse in die Nordstrasse in Richtung Norden/Westen ist absolut unklar. Dasselbe gilt für die Führung auf dem Platz vor der Bäckerei.

Querung stadtauswärts: Völlig unklar, wo man auf die Fläche vor der Bäckerei auffahren soll.

Klare, eindeutige Signalisation und Markierung: Insbesondere der Linksabbieger aus der Kornhausstrasse in die Nordstrasse und die Rückführung vom Platz vor der Bäckerei Steiner (Nordstr. 85-89)

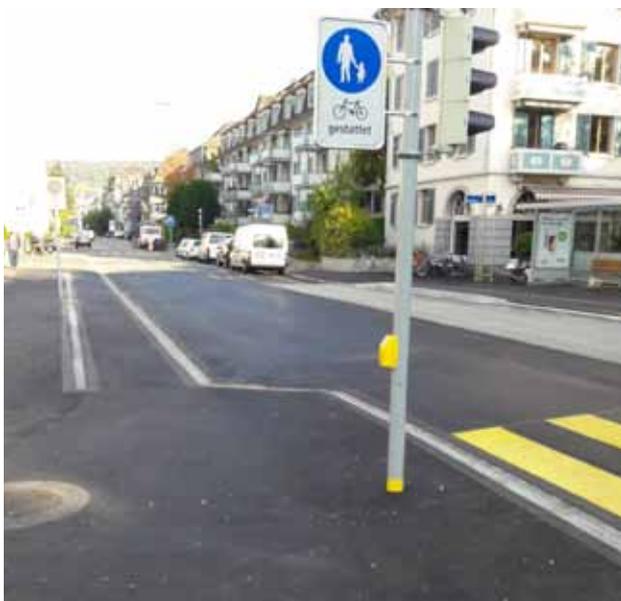
Keine Rückführung der Velofahrenden auf die Nordstrasse.

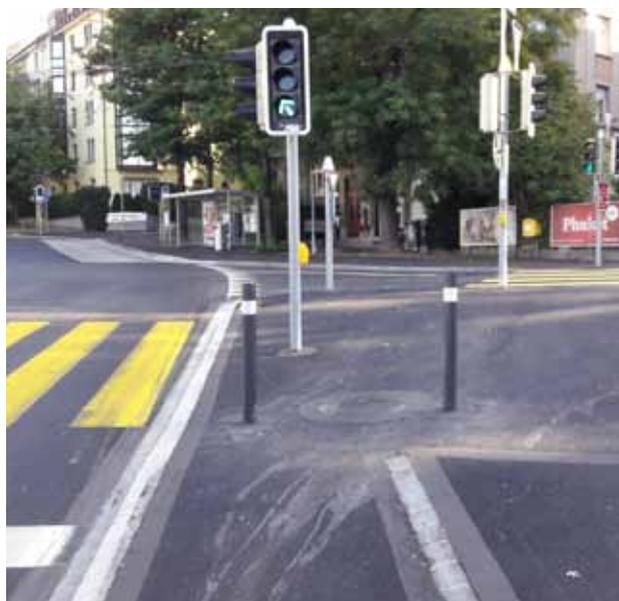
Velo-/Fussgängerweg Kornhausstrasse: Aus unerfindlichen Gründen wurden hier direkt beim Ende des Rad-/Gehwegs zwei Pfosten aufgestellt, die ein Durchkommen ziemlich erschweren. Diverse Velofahrende schwenken hier auf die Strasse ab (auch weil die Führung hinter der Bushaltestelle miserabel ist), was durch die Pfosten erschwert wird.

Im Projekt waren hier keine Pfosten vermerkt. Welchem Zweck dienen die Pfosten überhaupt?

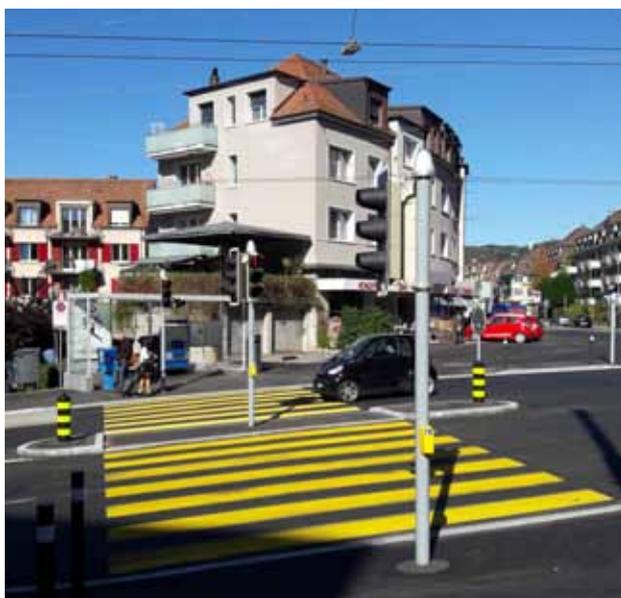
Der neue Fussgängerstreifen über die Kornhausstrasse ist ein grosser Gewinn für die quartieransässige Bevölkerung. Allerdings ist die Grünphase mit 10 Sekunden extrem knapp bemessen. Das gilt insbesondere, weil diese Querung auch viel von SchülerInnen und kleineren Kindern begangen wird. Hier wurde offensichtlich die Kapazität für den MIV einmal mehr höher gewichtet als bequeme, stressfreie Beziehungen für Zufussgehende.

Die Querung bei Grün ist hier nur für Sprinter möglich. Alle anderen kommen bei Orange oder - wahrscheinlicher - bei Rot an.
